# PHÂN TÍCH MỘT SỐ YẾU TỐ ẢNH HƯỞNG TỚI AN TOÀN GIAO THÔNG BẰNG XE BUÝT TRÊN ĐỊA BÀN HÀ NỘI

**TS. Hoàng Tùng**

Khoa Xây dựng Cầu đường

Trường Đại học Xây dựng

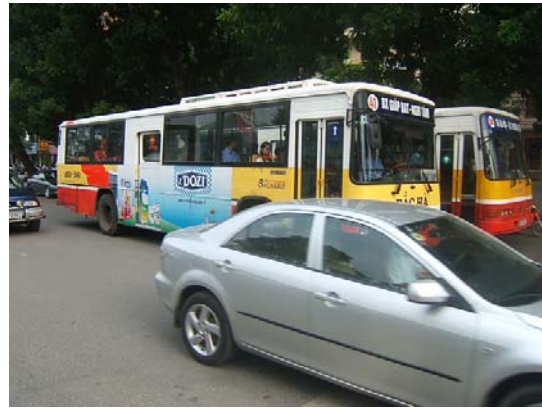
b. Xe buýt gặp khó khăn khi rẽ

khẩn khi rẽ, gây ra tình trạng ùn tắc giao thông tại nút (hình 3.b). Trong trường hợp này, nếu lái xe cố tình rẽ sẽ rất dễ xảy ra hiện tượng va quệt giữa đuôi xe buýt và đầu các xe khác.

**Hình 3.** Hoạt động của xe buýt tại nút giao Trần Bình Trọng-Trần Nhân Tông [9]

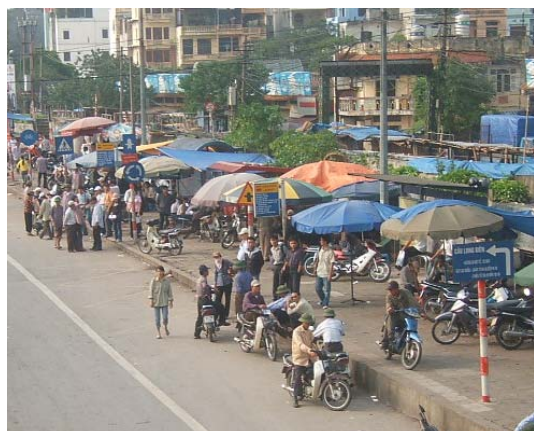
a. Điểm dừng bị xe ô-m chiếm chỗ

Ngoài ra, có thể thấy một thực trạng đáng phê phán là nhiều nhà chờ bị biến thành các quán bán nước hoặc nơi đỗ của xe ô-m. Một lần nữa, ta lại thấy thực tế hành khách phải đứng dưới lòng đường để chờ xe (*hình 5.a*) và ngược lại, khi đón trả khách, xe buýt cũng dừng ngay ở trên phần xe chạy (*hình 5.b*). Đã rất nhiều lần tại các khu vực này, hành khách vì phải tránh các phương tiện giao thông đã không thể lên xe hoặc lên xe một cách vội vàng, mất an toàn; chưa kể đến việc xe buýt bị các phương tiện khác xô vào.

**Hình 5.** Sự chiếm dụng khu vực nhà chờ xe buýt tại Hà Nội [9]
