NGHIÊN CỨU THỰC NGHIỆM HIỆU QUẢ GIA CƯỜNG KHÁNG UỐN CỦA DẦM BÊ TÔNG CỐT THÉP BỊ ĂN MÒN BẰNG TẦM SỢI COMPOSITE CFRP

AN EXPERIMENTAL STUDY ON THE FLEXURAL STRENGTHENING OF CORRODED RC BEAMS USING EXTERNALLY CFRP SHEET

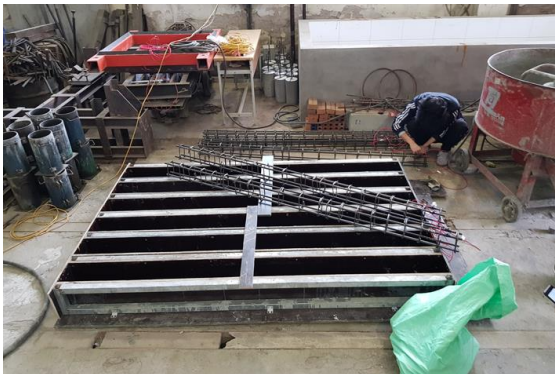
(a) Chuẩn bị cốt thép và cốt pha

(b) Đổ bê tông

Hình 2. Chế tạo các dầm thí nghiệm trong phòng thí nghiệm

Hình 2 giới thiệu một số công tác chính trong quá trình chế tạo các dầm thí nghiệm. Trong nghiên cứu này, sáu mẫu dầm sẽ được phân loại thành ba nhóm mẫu, mỗi nhóm mẫu gồm hai dầm thí nghiệm có cùng trạng thái: (i) Nhóm dầm đối chứng gồm hai dầm ký hiệu là S1-NC và S2-NC, không bị ăn mòn cốt thép; (ii) Nhóm dầm ăn mòn gồm hai dầm ký hiệu là S3-C và S4-C, với mức độ ăn mòn cốt thép dọc dự kiến là 9 – 10%, không được sửa chữa và không dán gia cường; (iii) Nhóm dầm gia cường gồm hai dầm ký hiệu là S5-CFRP và S6-CFRP, có mức độ ăn mòn tương tự nhóm dầm ăn mòn và được gia cường kháng uốn bằng phương pháp dán tấm sợi composite CFRP.

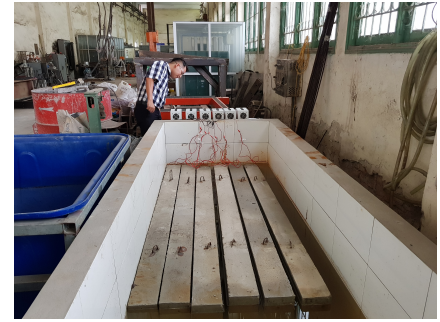
Hình 3. Thí nghiệm gia tốc ăn mòn điện hóa trên các dầm thí nghiệm

Tại Phòng thí nghiệm và kiểm định công trình – Trường Đại học Xây dựng, một mô hình thí nghiệm gia tốc ăn mòn cốt thép bằng phương pháp điện hóa đã được xây dựng nhằm tạo ra các kết cấu thí nghiệm ở trạng thái ăn mòn mong muốn trong thời gian ngắn hơn nhiều so với thực tế [12]. Các dầm thí nghiệm được ngâm trong bể chứa dung dịch nước muối NaCl có nồng độ 3,5% (35 gram/lít), tương đương với độ mặn trung bình của nước biển ở Việt Nam. Dung dịch này đóng vai trò là dung dịch chất điện ly. Đối với từng dầm thí nghiệm, hai thanh cốt thép dọc lớp dưới được nối với cực dương của máy biến áp. Cực âm của máy biến áp nối với một thanh đồng đặt trong dung dịch nước muối. Dưới tác dụng của dung dịch chất điện ly, cặp điện cực kim loại khác nhau là cốt thép và thanh đồng tạo nên dòng điện một chiều và các phản ứng oxi hóa làm cho cốt thép bị ăn mòn điện hóa. Hình 3 minh họa sơ đồ và hình ảnh thực tế của thí nghiệm gia tốc ăn mòn điện hóa đã được thực hiện trên các dầm thí nghiệm. Khối lượng kim loại bị mất do ăn mòn (Δm) được ước lượng dựa trên định luật Faraday trong công thức (1), với I (A) là cường độ dòng điện, t (giây) là thời gian ăn mòn, M là khối lượng nguyên tử của sắt lấy bằng 56, n là số lượng electron trao đổi lấy bằng 2, và F là hằng số Faraday lấy bằng 96485 C/mol. Trong nghiên cứu này, cường độ dòng điện tác dụng lên mỗi thanh cốt thép dọc là 1,0 A và được duy trì không đổi trong suốt quá trình thí nghiệm ăn mòn điện hóa. Thời gian thực hiện thí nghiệm là 575 giờ để đạt được mức độ ăn mòn trung bình trong khoảng 9 – 10% theo khối lượng kim loại bị mất đi do ăn mòn.

Như vậy, sau khoảng thời gian 575 giờ thực hiện thí nghiệm gia tốc ăn mòn điện hóa theo sơ đồ trên Hình 3, thì mức độ ăn mòn cốt thép khá đồng đều giữa các mẫu dầm, có giá trị trung bình trong khoảng 9,3% đến 9,7%. Quan sát bề mặt các mẫu dầm này, nhận thấy các vết nứt do ăn mòn đã xuất hiện khá nhiều, chủ yếu là các vết nứt dọc theo chiều dài thanh thép. Trên từng dầm ăn mòn, các vết nứt này có thể dễ dàng quan sát được bằng mắt thường, với bề rộng dao động chủ yếu trong khoảng 0,2 – 0,6 mm và hệ số biến động lớn lên đến 50% [15]. Tuy nhiên, lớp bê tông bảo vệ của các mẫu dầm chưa bị bong tách.

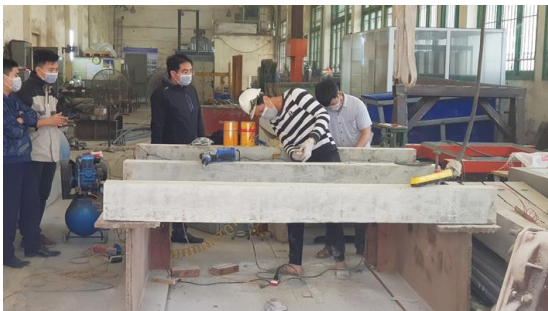
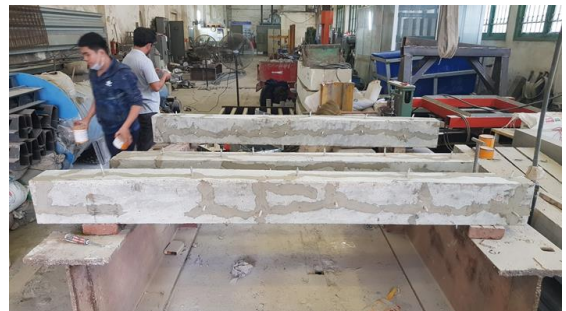
Hình 4. Sửa chữa vết nứt do ăn mòn bằng phương pháp bơm keo gốc epoxy

Các dầm ăn mòn được tiến hành sửa chữa các vết nứt do ăn mòn bằng cách bơm keo gốc epoxy. Đối với nhóm dầm gia cường, toàn bộ bề mặt dầm được mài nhẵn bằng máy mài cầm tay. Tiến hành xẻ rãnh dọc theo chiều dài các vết nứt do ăn mòn. Sau đó, toàn vết nứt được bịt kín bằng bột trét, sử dụng loại nhựa epoxy hai thành phần, mã sản phẩm Sikadur 731 của hãng Sika. Sau khi bột trét đã khô và đạt yêu cầu về cường độ, tiến hành tạo các lỗ khoan dọc theo chiều dài vết nứt để lắp đặt các đầu xy lanh bằng kim loại. Các xy lanh tạo với bề mặt bê tông một góc 45° và khoảng cách giữa chúng là 30 – 40 cm. Keo gốc epoxy được bơm vào trong dầm thí nghiệm để bịt kín các vết nứt thông qua các xy lanh. Quá trình bơm keo được kiểm soát bằng đồng hồ đo áp lực trên máy bơm. Hình 4 giới thiệu một số hình ảnh thực tế trong quá trình chuẩn bị bề mặt và bơm keo gốc epoxy để sửa chữa các vết nứt do ăn mòn.

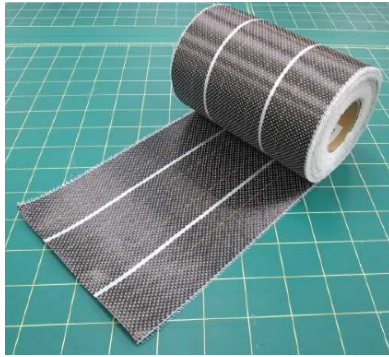
(a) Tấm sợi CFRP UT70-20G

(b) Keo tấm AUR80

(c) Keo lót AUP40

Hình 5. Các vật tư sử dụng để dán gia cường dầm ăn mòn

Trong nghiên cứu này, hai mẫu dầm S5-CFRP và S6-CFRP được dán gia cường kháng uốn bằng tấm sợi CFRP của Hãng Toray, Nhật Bản, mã sản phẩm UT70-20G. Keo dán được sử dụng bao gồm nhựa lót hai thành phần AUP40 và nhựa phủ hai thành phần AUR80 (Hình 5). Khối lượng keo sử dụng cho lớp nhựa lót và lớp nhựa phủ được cân và pha chế đúng tỷ lệ theo hướng dẫn sử dụng của nhà sản xuất. Mỗi tấm dán CFRP có bề rộng 150 mm bằng đúng bề rộng của dầm, chiều dài là 2000 mm, cách mép đầu dầm 100 mm để tránh khu vực đặt gối tựa trong thí nghiệm uốn bốn điểm. Mỗi dầm chỉ được dán một tấm CFRP vào mặt dưới dầm tương ứng với vùng làm việc chịu kéo.

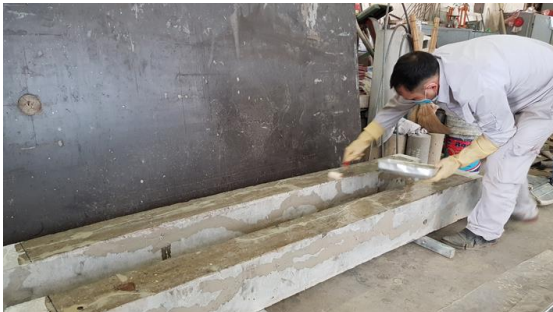
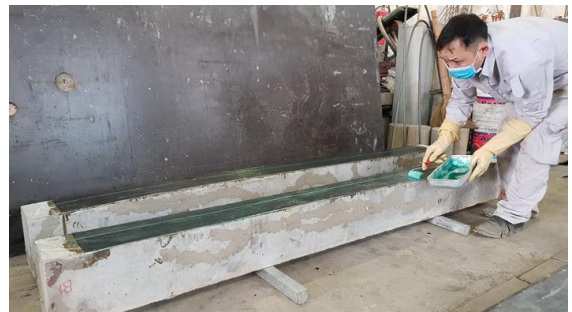
(a) Sơn lớp nhựa lót lên đáy dầm

(b) Dán tấm CFRP và sơn lớp nhựa phủ

Hình 6. Dán gia cường dầm ăn mòn bằng tấm sợi CFRP

Trước khi thực hiện dán gia cường, bề mặt dầm được kiểm tra để đảm bảo rằng bề mặt được vệ sinh sạch sẽ, ở trạng thái khô ráo để không làm ảnh hưởng đến chất lượng bám dính giữa keo dán và bề mặt bê tông. Keo nhựa lót được sơn lên bề mặt dầm một lớp mỏng bằng con lăn sơn và có độ dày đồng đều dọc theo chiều dài dầm. Bên cạnh đó, tấm sợi CFRP được phủ một lớp keo tấm trên một mặt, thường là mặt dưới của tấm tiếp xúc với lớp nhựa lót. Khoảng 30 phút sau, tấm CFRP được dán lên dầm, bề mặt đã tẩm keo được dán lên trên lớp nhựa lót. Sau đó, sơn một lớp phủ mỏng keo tấm thứ hai lên mặt trên của tấm CFP bằng con lăn sơn. Các dầm dán gia cường được bảo quản để keo dán khô tự nhiên và tránh các tác động từ bên ngoài lên dầm trước khi tấm dán gia cường khô hoàn toàn. Hình 6 giới thiệu một số hình ảnh về công tác dán gia cường đối với hai mẫu dầm S5-CFRP và S6-CFRP.

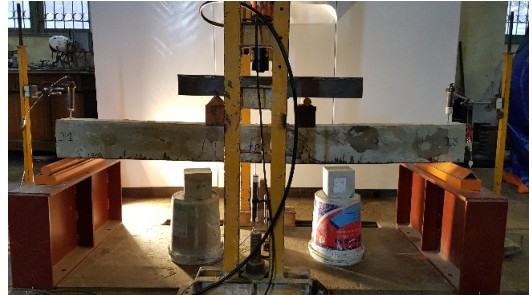
(b) Thí nghiệm uốn đầm gia cường

Hình 7(b) giới thiệu hình ảnh thực tế của thí nghiệm uốn đã thực hiện trên một đầm điển hình. Quá trình gia tải, tải trọng được tăng từ từ với vận tốc đều cho đến khi đầm bị phá hoại, đảm bảo không gây ra lực xung lên đầm. Thí nghiệm được kết thúc khi đầm xuất hiện những dấu hiệu bị phá hoại như bê tông vùng nén bị vỡ, lớp dán gia cường bị bong tách hoàn toàn. Từ những kết quả thí nghiệm có thể xác định các tham số đặc trưng cho khả năng chịu uốn của đầm, bao gồm: tải trọng phá hoại (P_{ph} , kN) là tải trọng lớn nhất đầm chịu được, độ võng của đầm tại thời điểm đạt đến tải trọng phá hoại (f_{ph} , mm), và dạng phá hoại của đầm.
