NGHIÊN CỨU THỰC NGHIỆM SỰ LÀM VIỆC CHỊU UỐN CỦA DẦM BÊ TÔNG CỐT HỖN HỢP THÉP VÀ POLYME CỐT SỢI THỦY TINH (GFRP) BỊ ĂN MÒN BỞI ION CLORUA

EXPERIMENTAL STUDY ON FLEXURAL BEHAVIOR OF CONCRETE BEAMS REINFORCED WITH HYBRID GFRP AND STEEL BARS CORRODED BY CHLORIDE ION

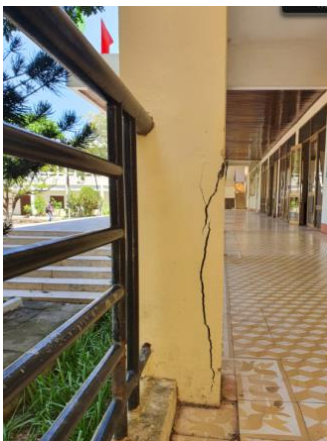
(a) Cột BTCT bị nứt vỡ dọc theo cốt thép

Trên Hình 1 trình bày một số hình ảnh hư hỏng kết cấu BTCT có nguyên nhân do ăn mòn cốt thép gây ra. Hình 1(a) là hình ảnh hư hỏng điển hình của cột BTCT, sự tăng thể tích cốt thép khi xảy ra ăn mòn làm nứt, bong tách lớp bê tông bảo vệ dọc theo cốt thép. Sự ăn mòn có thể xảy ra ở một vùng tiết diện (cạnh cột) hoặc trên toàn tiết diện. Hình 1(b) và Hình 1(c) cho thấy sự ăn mòn xảy ra trên kết cấu dầm và sàn BTCT chịu uốn, lớp bê tông bảo vệ bị bong vỡ, cốt thép bị suy giảm tiết diện và với mức độ ăn mòn lớn thì có thể gây ra đứt cốt thép chịu kéo. Có thể thấy điểm chung của sự hư hỏng kết cấu BTCT do ăn mòn cốt thép là sự suy giảm tiết diện bê tông và tiết diện cốt thép, suy giảm lực bám dính giữa cốt thép và bê tông, dẫn đến sự suy giảm khả năng chịu lực của kết cấu.

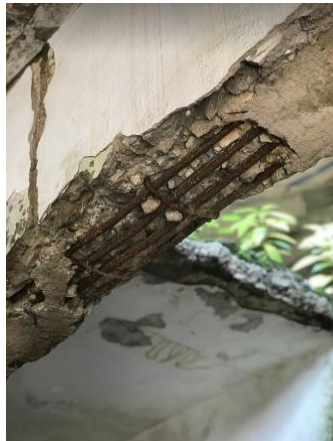
(b) Dầm BTCT bị bong, vỡ lớp bê tông bảo vệ, cốt thép dọc bị gỉ

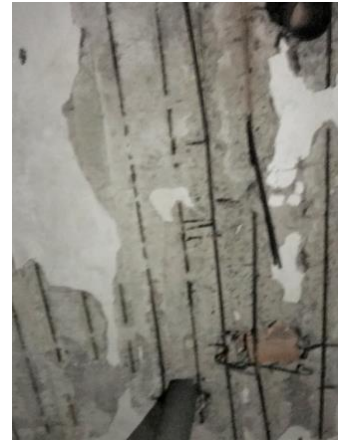
(c) Cốt thép chịu kéo trong sàn bị gỉ, đứt

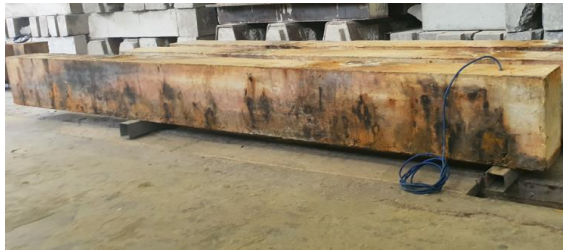
Hình 5. Đo đạc bề rộng vết nứt trên đầm bằng thiết bị đo quang học

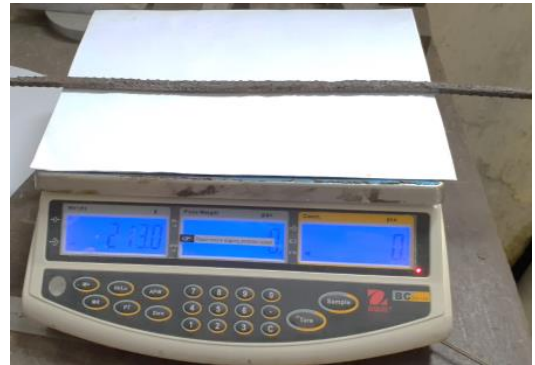
Hình 9. Cân xác định khối lượng thanh cốt thép sau khi bị ăn mòn

Đối với mỗi mẫu thí nghiệm, để xác định đến sự hao hụt khối lượng (hay sự suy giảm đường kính) của các thanh cốt thép Ø12 do ăn mòn, lấy 02 mẫu thép để xác định khối lượng. Các mẫu thép có chiều dài 1000 mm, được lấy ở vùng giữa nhịp dầm (để có cơ sở phân tích sự làm việc chịu uốn của các mẫu dầm này). Sau khi làm sạch bề mặt các thanh cốt thép (sử dụng chất tẩy gỉ thép chuyên dụng B05 do Viện KHCN Xây dựng IBST sản xuất để làm sạch gỉ trên bề mặt cốt thép, sau đó rửa bằng nước sạch), tiến hành cân xác định trong lượng bằng cân điện tử (độ chính xác đến 1 gam). Kết quả xác định sự hao hụt khối lượng của cốt thép trong các mẫu dầm được trình bày trong Bảng 2.

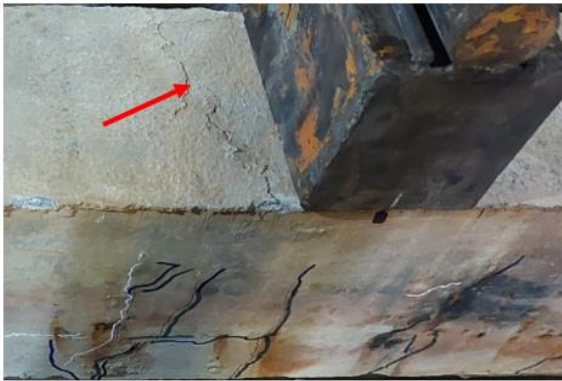
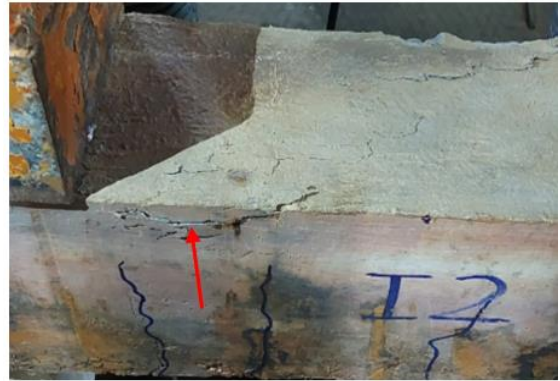
(a) Dầm D-05-1

(b) Dầm D-G-05-1

Hình 12. Phá hoại điển hình của dầm BTCT và cốt SGFRP do bê tông vùng nén bị ép vỡ

Cơ chế phá hoại của các mẫu dầm BTCT D-05-1 và D-05-2 là phá hoại dẻo, do cốt thép vùng kéo bị chảy dẻo và bê tông vùng nén bị ép vỡ. Với 02 mẫu dầm cốt SGFRP, sự phá hoại là phá hoại giòn, do bê tông vùng nén bị ép vỡ (Hình 12). Tại thời điểm này, thanh GFRP chưa bị đứt. Cơ chế phá hoại này cũng tương tự như đối với các dầm cốt SGRP không bị ăn mòn [7–14]. Như vậy, với dầm bê tông cốt SGFRP bị ăn mòn, cần phải lưu ý dạng phá hoại này vì đây là dạng phá hoại đột ngột, không có cảnh báo trước.
