# NGUYÊN NHÂN VÀ CƠ CHẾ PHÁ HỦY CỦA LỚP GIA CỐ MÁI ĐÊ BIỂN DƯỚI TÁC DỤNG CỦA SÓNG BÃO

**Tóm tắt:** Dựa trên các kết quả khảo sát sạt lở của đê, kè biển ở miền Bắc nước ta trước và sau bão, bài báo này đi sâu phân tích nguyên nhân và cơ chế phá hoại của lớp gia cố mái đê, kè biển. Từ đó đề xuất các giải pháp kết cấu hợp lý nhằm nâng cao khả năng ổn định chống sóng của mái đê kè biển trong điều kiện Việt Nam.

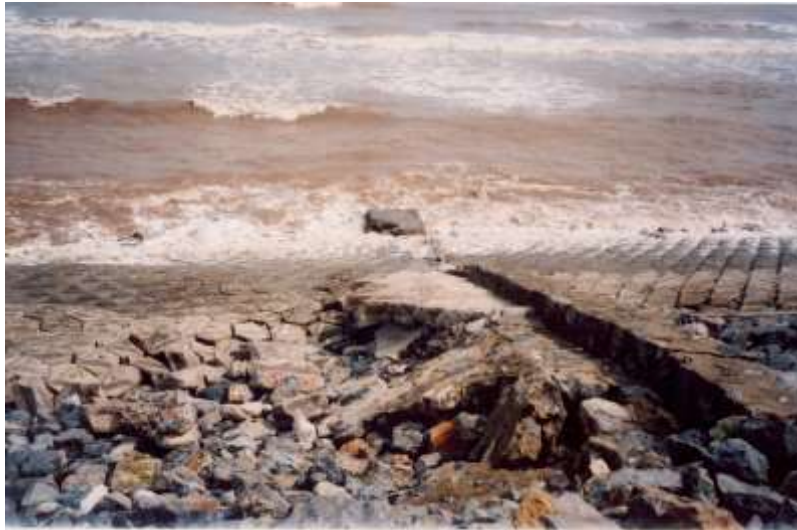
**Dạng thứ 1:** Mất ổn định phần đỉnh mái đê phía biển: Nhiều khối gia cố phía gần đỉnh đê bị lật, một số còn lại trên mái, số khác bị sóng và dòng triều cuốn trôi xuống chân đê (hình 1).

**Hình 1.** Bong tróc mái gia cố gần đỉnh đê

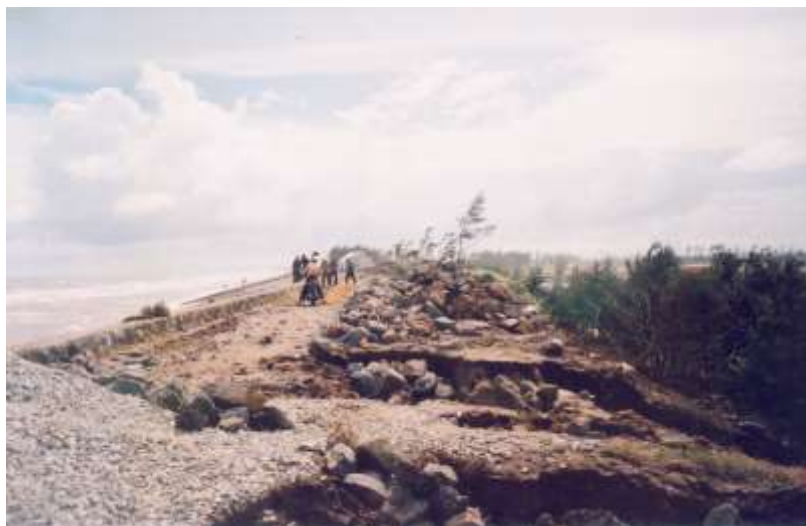
**Dạng thứ 2:** Mất ổn định của phần đỉnh mái đê phía đông: Ở nhiều đoạn, lớp gia cố mái bị lật, bong tróc và cuốn trôi, đất đắp thân đê cũng bị dòng chảy cuốn trôi (hình 2).

**Hình 2.** Sạt trượt mái phía đông

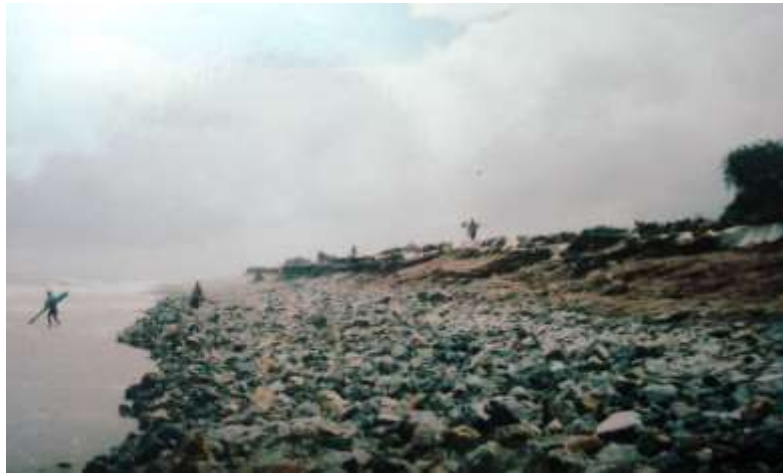
**Dạng thứ 3:** Phần liên kết với chân kè: Ở nhiều vị trí tiếp giáp chân giữa cấu kiện đúc sẵn với cấu kiện chân kè có các liên kết hở, nhỏ lẻ, khuyết nhỏ nên khi sóng vỗ vào, dưới áp lực thủy động, khối gia cố mái bị hất lên, sau đó đến pha sóng rút khối bị dòng nước kéo ra phía ngoài. Quan sát cho thấy tồn tại một vết hẫng kéo dài dọc theo mái (hình 3).

**Hình 3.** Khối gia cố mái bị sóng rút kéo ra phía ngoài
